RETOUR D'EXPERIENCE SUR LES INCIDENTS SURVENUS SUR LA LIGNE B LE LUNDI 28 OCTOBRE 2013

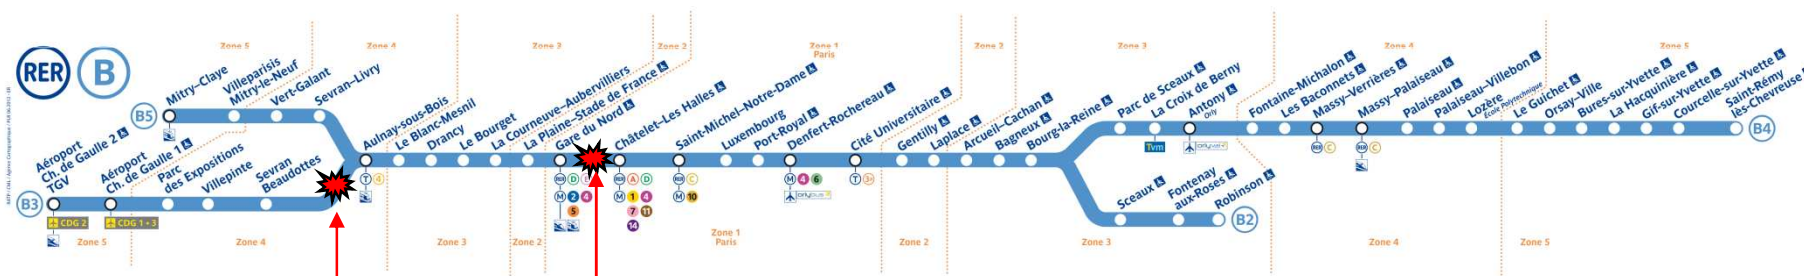
Localisation des deux incidents du 28 octobre 2013

Avarie matériel à
l'entrée de Aulnay sous
bois en direction de
Paris de 9h11 à 12h19

Incident de signalisation
entre Châtelet et Gare du
Nord dans les deux sens de
circulation de 7h09 à 11h11

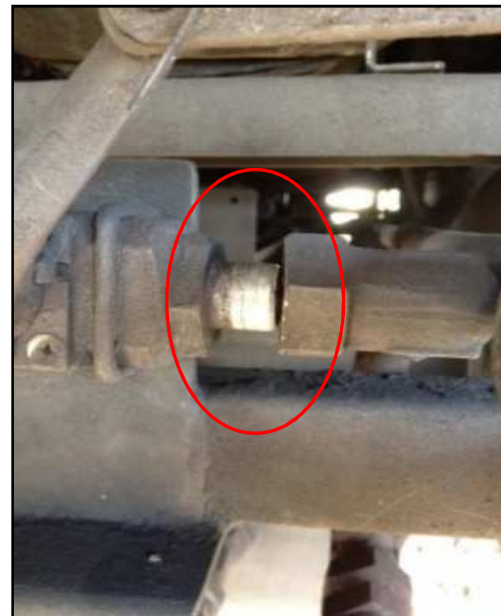
La cause de cet incident est une fuite non compensée par désolidarisation d'un raccord pneumatique alimentant en air le bogie n° 4 sur la voiture 28116 d'une rame rénovée.

- 1- Le raccord défectueux a été envoyé en expertise.
- 2- Une campagne de contrôle des trains est en cours à Massy Palaiseau
